Open Monumentendagen 2015

Glas-in lood en restauratie plafond

Westerkade 27 Rotterdam

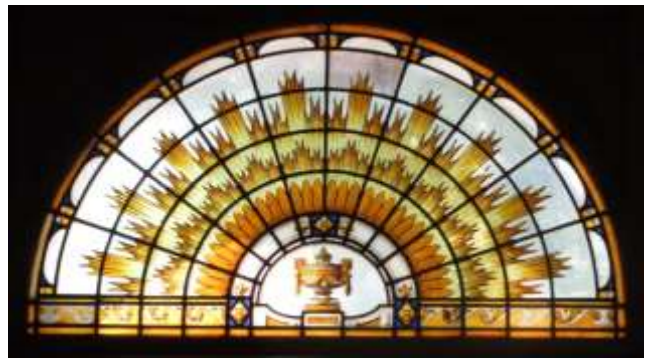
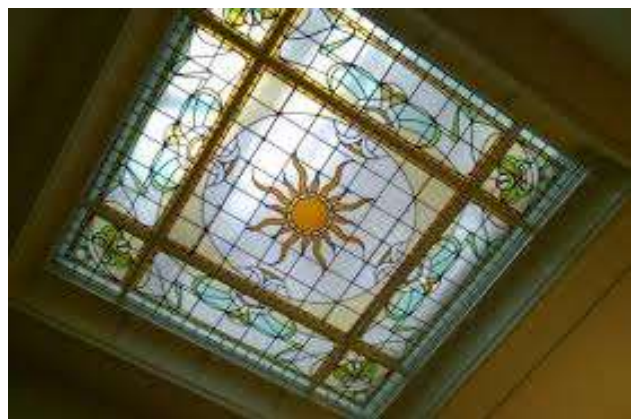
In Sociëteit de Vereeniging te Den Haag heeft Kerling net als op de Westerkade 27 een zon gemaakt voor het bovenlicht. In Den Haag is het een figuratieve zon, op de Westerkade een schematische.

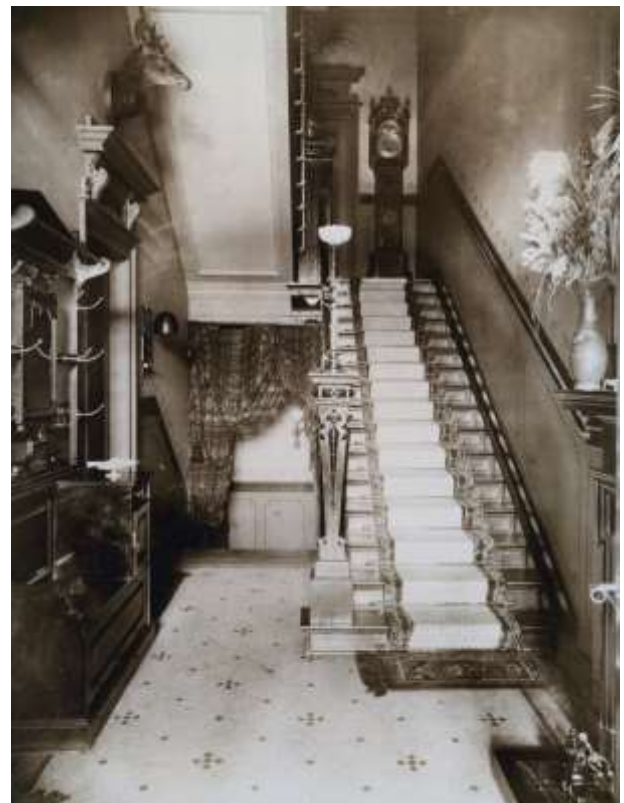
Op de foto's die gemaakt zijn rond 1890 is bijvoorbeeld het trappenhuis te zien met oorspronkelijke decoratie en aankleding. Alleen de terrazzovloer is nog origineel.

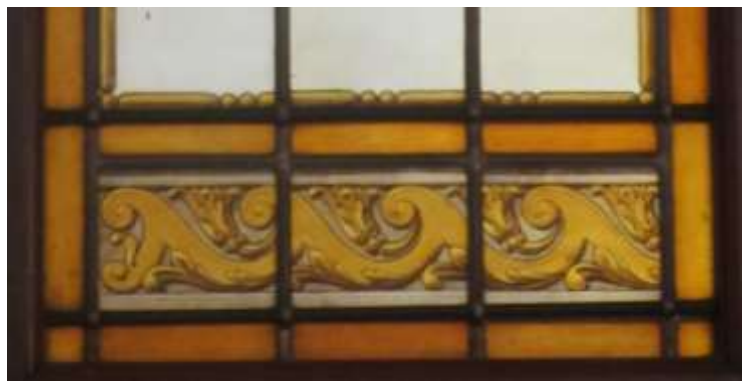
Van de vele beschikbare kleuren is het klassieke, transparante goudgeel een speciale. De toepassing van dit 'zilvergeel' behoort tot de oudste

glasschildertechnieken. De Engelse benaming van

gebrandschilderd glas is 'stained glass'. Hiermee werd bedoeld op het gebruik van zilvergeel aan beide zijdes van het glas met als resultaat een prachtig goudgele kleur. Het zilvergeel zakt als het ware in het glas door de neerslag van zilvernitraat en geeft het glas een kleur die, afhankelijk van het licht varieert van citroengeel tot amber oranje. Kerling heeft in dit huis vrijwel alles gebrandschilderd met zilvergeel. Al lopend door het huis zie je dat de kleur van het glas varieert, anders gezegd: je *schildert* het interieur met *licht*. Het zilvergeel is *de* verf die dit effect optimaliseert.

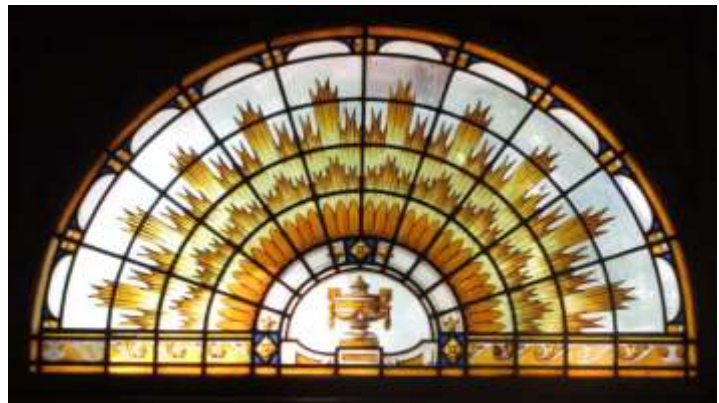
Voordeur De Zon

Het bovenlicht boven de statige eikenhouten voordeur met de zonnestralen, vormt het pronkstuk van de glas-in-lood decoraties.

In schematische (geometrische) vorm zijn zonnestralen gebrandschilderd die er in de ochtend (de voorzijde van het huis ligt op het zuidoosten) voor zorgen dat een 'gouden stralen gloed' het huis binnenvalt en het voorportaal in vele felle lichttinten zet.

Het geheel is in een strak classicistische overdadige stijl neergezet. Zo zien we in het bovenlicht ook een sierbokaal op een statief omsloten door een kring rozetten ornamenten. Dit is gevat in een fel blauwe achtergrond, gemaakt van het email kobalt oxide (de enige plek in het huis waar deze kleur is toegepast).

Daaronder zien we drie grote tondo's met weer rozetten ornamenten die het lichtschijnsel van de zon ondersteunen. De interpretatie van de bokaal zou kunnen zijn dat de kostbare inhoud met edelstenen of goudstukken 'schittert' als de zon.

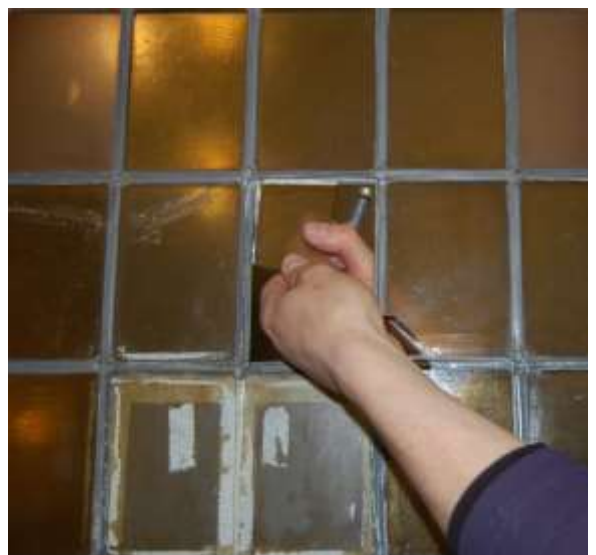
Tochtdeuren naar de hal

In de hal kijken we naar de tochtdeuren waar de zon gefilterd door heen schijnt. De mahonie tochtdeuren bestaan uit zeven glas-in-lood-delen, met als centraal punt het bovenlicht met een forse medaillon, voorstellende een havenmonding met zeilschepen.

De voorstelling boven de deuren stelt waarschijnlijk de *'Behouden thuiskomst'* voor (in de trant van een 17^{de} -eeuwse emblema). We zien een zeilschepje, geschilderd met diverse kleuren, dat in een stormachtige zee *net* de havenmond aan het ronden is. Op de achtergrond een schip met gereefde zeilen (schipbreuk?).

Conform de classicistische traditie is de medaillon overvloedig gedecoreerd met verschillende ornamenten: sierbekers, guirlandes, moresken, arabesken, rozetten, acanthusbladeren, schelpen, bloemen, geometrische vormpjes etc. Het gehele ensemble met de ornamenten is strikt symmetrisch gerangschikt. Alles wat je links ziet zie je in spiegelbeeld rechts.

Recent zijn de tochtdeuren gerestaureerd door Atelier Maasstad

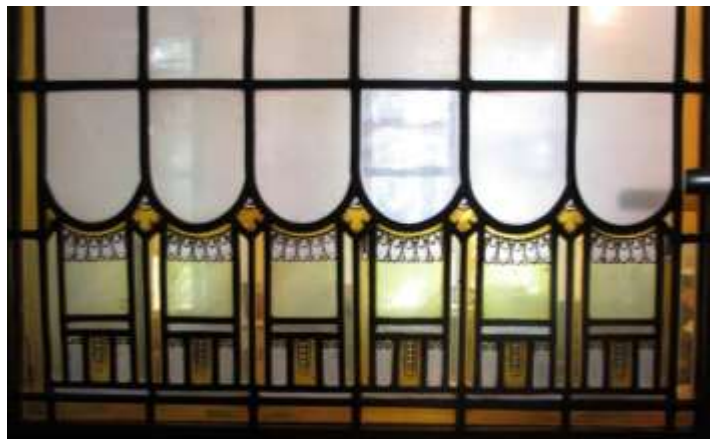
Deuren in het trappenhuis

In het trappenhuis, op de tussenverdiepingen en op de eerste verdieping, is een ander decoratiemotief op de glas-in-lood deuren aangebracht dat duidelijk verschilt met die van de begane grond.

Aan de onderkant van de ramen zien we vormen die lijken op de in die tijd opkomende art-nouveau (jugendstil) stijl. Deze stijl maakt gebruik van figuraties uit de natuur met gebogen lijnen, vaak verweven met abstracte fantasie vormen. Wat deze

deuren zo interessant maakt is dat alle decoraties met de hand is beschilderd. Elk ruitje met gebogen lijntjes, streepjes en stipjes is een unicum.

Het meest in het oog springend is een abstract druppelmotief dat als een kralen(parel)snoer als ware aan het ruitje hangt.

De bovenkant van het glas-in-lood is weer traditioneel classicistisch beschilderd. Deze deuren laten zich goed combineren met het beginnend smeedwerk van de trapleuning, dat ook beginnende jugendstil motieven laat zien.

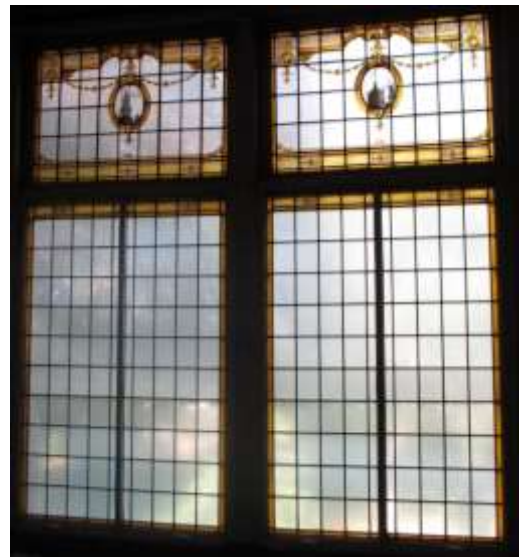
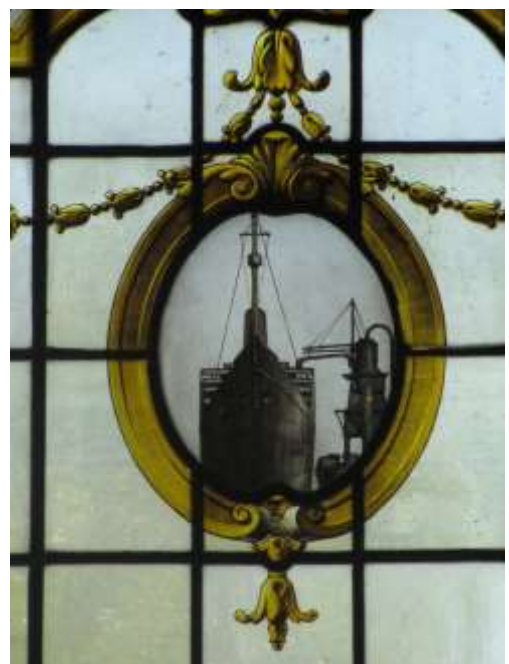
Raam bibliotheek

In de Bibliotheek op de eerste verdieping, valt het licht door twee grote glas-in-lood ramen naar binnen, met decoraties die lijken op die in de hal. De decoraties beperken zich tot de bovenlichten. De beneden ramen zijn alleen voorzien van een smalle goudtrand.

In de bovenlichten zien we twee medaillons sierlijk opgehangen met guirlandes aan een classicistisch ontworpen gouden balk waarin arabesken en rozetten zijn verwerkt. Het geheel is weer omkaderd met een breed versierde goudtrand.

De twee medaillons, gebrandschilderd in een monotone zilverachtige grijs tint, laten de activiteiten zien van een havenbedrijf.

Links zien we een voor die tijd ultramoderne elevator op stoomkracht (graanzuiger). Een dergelijke elevator is te zien in het Maritiem Museum aan de Leuvehaven. En rechts een graanschip, frontaal in kikkorsperspectief afgebeeld, dat wordt leeggezogen.

Opvallend is de gedetailleerdheid van de brandschildering, het is bijna 'fijnschilderen'. De zorgvuldig aangebrachte licht-schaduw tinten (claire-obscur) benadrukken het perspectief in het schip.

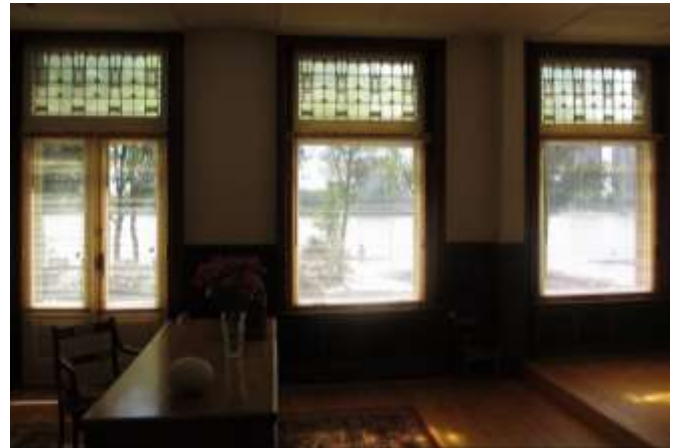
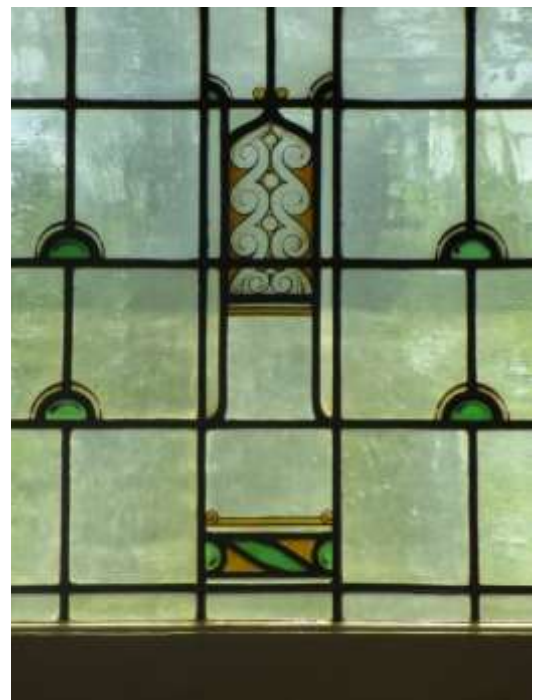
Ramen bovenlichten Westerkade 29 c

Tenslotte de bovenlichten in de Kapiteinswoning Westerkade 29 c. In de bouwtrant van de directiewoning nr. 27 zijn 10 jaar later twee kapiteins- of dienstwoningen gebouwd met daaronder pakhuizen voor het scheepvaartbedrijf.

De woningen waren ooit bestemd voor de kapiteins, die als het schip geladen en gelost werd aan de kade, hier konden verblijven. In het pand 29 c bevinden zich in de bovenlichten gebrandschilderde ramen. De brandschilderingen zijn opvallend licht, luchtig, en transparant uitgevoerd met nu duidelijke art-nouveau kenmerken (met bijna een hang naar art-deco).

De maker is onbekend. De ramen zijn niet voorzien van een monogram. Het kan Kerling zijn geweest maar ook zijn tijdgenoot W. Bogtman(1882-1955) die in dezelfde wijk het scheepvaartkantoor Van Uden decoreerde. Zijn werk in het Scheepvaarhuis in Amsterdam roept veel gelijkenissen op met die op Westerkade 29 c. Het is niet zo zwaar en overdadig als het werk van Kerling.

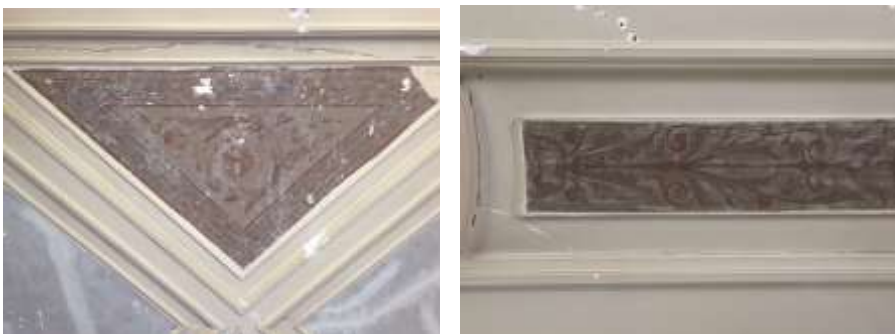
Op het plafond moesten de panelen worden ontdaan van kaasdoek die verlijmd was, hierachter bleken schilderingen verscholen te zitten. Deze lijmresten zijn verwijderd en de schilderingen worden in de 6 midden panelen volledig gerestaureerd.
